Alma Mater Studiorum - Università di Bologna

DOTTORATO DI RICERCA IN
INGEGNERIA CIVILE, AMBIENTALE E DEI MATERIALI

**La vulnerabilità sismica del patrimonio
edilizio dell'Università di Bologna**
Metodologia adottata e analisi dei risultati

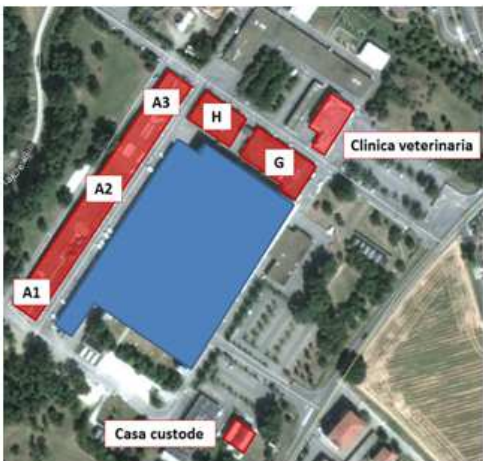
IDENTIFICAZIONE E CARATTERISTICHE GEOMETRICO-STRUTTURALI	Denominazione	"Veterinaria" - Plesso G			U.S. n.: 35				
	Indirizzo	Via Tolara di Sopra, 50- Ozzano dell'Emilia (BO)							
	Sede di	Medicina veterinaria e biotecnologie animali							
	Anno di costruzione	1990							
	Struttura portante	struttura a nucleo in calcestruzzo armato							
	Orizzontamenti	diaframmi rigidi							
	Copertura	non spingente pesante							
	Interventi successivi								
	Numero di piani	1							
	Superficie [mq]	1,160	Volume [mc]	4,060					
	Numero occupanti	95	Densità di occupazione	0.082					
	Vulnerabilità non quantificabili	assenti	Quadro fessurativo	limitato

CAMPAGNA SPERIMENTALE E DIAGNOSTICA	Saggi demolitivi	0	Livello di conoscenza	LC2	Categoria suolo	C			
	Prove endoscopiche solai	0	Fattore di confidenza	1.20	Cond. topografiche	ST=1.00			
	Prelievi campioni muratura	0							
	Prove di scorrimento malta	0	Tipologia materiale	Muratura 1	Profilati	Cl	Acciaio		
	Prove di compressione laterizi	0	Peso specifico [daN/mc]	-	-	2,500.00			
	Prove con giunto inclinato	0	Resistenza a compressione [MPa]	-	-	37.10	-		
	Prove di punzonamento malta	0	Resistenza a trazione [MPa]	-	-	-	398.00		
	Prelievi campioni calcestruzzo	3	Resistenza a taglio [MPa]	-	-	-	-		
	Prelievi barre di armatura	0	Modulo elasticità normale [MPa]	-	-	30,000.00	210,000.00		
	Rilievi pacometrici (travi)	0	Modulo elasticità tangenziale [MPa]	-	-	12,500.00	-		
	Rilievi pacometrici (pilastri)	3	Coefficiente di sicurezza (per analisi lineari)	-	-	1.50	1.15

VERIFICHE DI SICUREZZA ACCIAIO	Tipo di verifiche	Statiche				Sismiche				
	Estensione delle verifiche	Globali				Globali				
	Meccanismo considerato	Flessione travi	Taglio travi	Pressoflessione pilastri	Taglio pilastri	Flessione travi	Taglio travi	Pressoflessione pilastri	Flessione verticale	Rotazione alla corda dei pilastri
	Elementi considerati	0				0				
	Elementi C>D [%]	-	-	-	-	-	-	-	-	-
	FS min	-	-	-	-	-	-	-	-	-
	PGA attivazione (PGAD,SLV=0.27g)	-	-	-	-	-	-	-	-	-

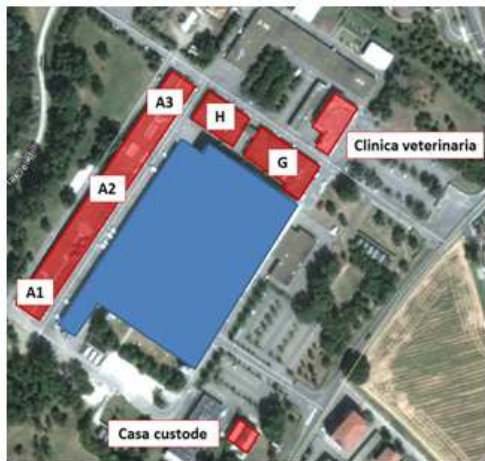
IDENTIFICAZIONE E CARATTERISTICHE GEOMETRICO-STRUTTURALI	Denominazione	"Veterinaria" - Plesso H			U.S. n.: 36				
	Indirizzo	Via Tolara di Sopra, 50- Ozzano dell'Emilia (BO)

Sede di	Medicina veterinaria e biotecnologie animali							
	Anno di costruzione	1990							
	Struttura portante	struttura a telaio-pareti in calcestruzzo armato							
	Orizzontamenti	diaframmi rigidi							
	Copertura	non spingente pesante							
	Interventi successivi								
	Numero di piani	1							
	Superficie [mq]	740	Volume [mc]	2,590					
Numero occupanti	30	Densità di occupazione	0.041						
Vulnerabilità non quantificabili	assenti	Quadro fessurativo	limitato

CAMPAGNA SPERIMENTALE E DIAGNOSTICA	Saggi demolitivi	0	Livello di conoscenza	LC2	Categoria suolo					C
	Prove endoscopiche solai	0	Fattore di confidenza	1.20	Cond. topografiche					ST=1.00
	Prelievi campioni muratura	0								
	Prove di scorrimento malta	0	Tipologia materiale	Muratura 1	Profilati	Cl	Acciaio			
	Prove di compressione laterizi	0	Peso specifico [daN/mc]	-	-	2,500.00				
	Prove con giunto inclinato	0	Resistenza a compressione [MPa]	-	-	28.70	-			
	Prove di punzonamento malta	0	Resistenza a trazione [MPa]	-	-	-	398.00			
	Prelievi campioni calcestruzzo	2	Resistenza a taglio [MPa]	-	-	-	-			
	Prelievi barre di armatura	0	Modulo elasticità normale [MPa]	-	-	30,000.00	210,000.00			
	Rilievi pacometrici (travi)	0	Modulo elasticità tangenziale [MPa]	-	-	12,500.00	-			
	Rilievi pacometrici (pilastri)	2	Coefficiente di sicurezza (per analisi lineari)	-	-	1.50	1.15

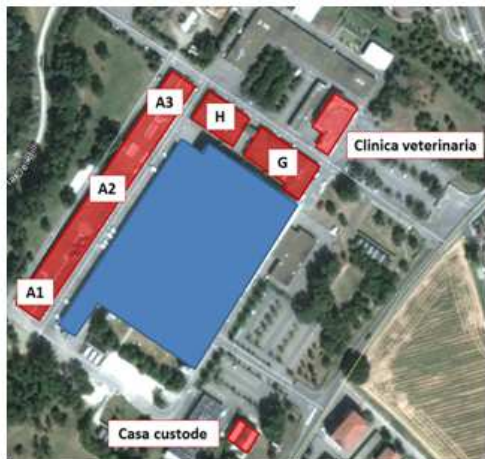
IDENTIFICAZIONE E CARATTERISTICHE GEOMETRICO-STRUTTURALI	Denominazione	"Veterinaria" - Plessi A1, A2, A3			U.S. n.: 37				
	Indirizzo	Via Tolara di Sopra, 50- Ozzano dell'Emilia (BO)

Sede di	Medicina veterinaria e biotecnologie animali							
	Anno di costruzione	1990							
	Struttura portante	telai modirezionali in calcestruzzo armato							
	Orizzontamenti	diaframmi rigidi							
	Copertura	non spingente pesante							
	Interventi successivi								
	Numero di piani	1							
	Superficie [mq]	2,900	Volume [mc]	10,440					
	Numero occupanti	300	Densità di occupazione	0.103					
Vulnerabilità non quantificabili	assenti	Quadro fessurativo	limitato

CAMPAGNA SPERIMENTALE E DIAGNOSTICA	Saggi demolitivi	0	Livello di conoscenza	LC2	Categoria suolo					C
	Prove endoscopiche solai	0	Fattore di confidenza	1.20	Cond. topografiche					ST=1.00
	Prelievi campioni muratura	0								
	Prove di scorrimento malta	0	Tipologia materiale	Muratura 1	Profilati	Cl	Acciaio			
	Prove di compressione laterizi	0	Peso specifico [daN/mc]	-	-	2,500.00				
	Prove con giunto inclinato	0	Resistenza a compressione [MPa]	-	-	36.10				
	Prove di punzonamento malta	0	Resistenza a trazione [MPa]	-	-	398.00				
	Prelievi campioni calcestruzzo	4	Resistenza a taglio [MPa]	-	-	-				
	Prelievi barre di armatura	0	Modulo elasticità normale [MPa]	-	-	30,000.00	210,000.00			
	Rilievi pacometrici (travi)	8	Modulo elasticità tangenziale [MPa]	-	-	12,500.00	-			
	Rilievi pacometrici (pilastri)	7	Coefficiente di sicurezza (per analisi linear)	-	-	1.50	1.15

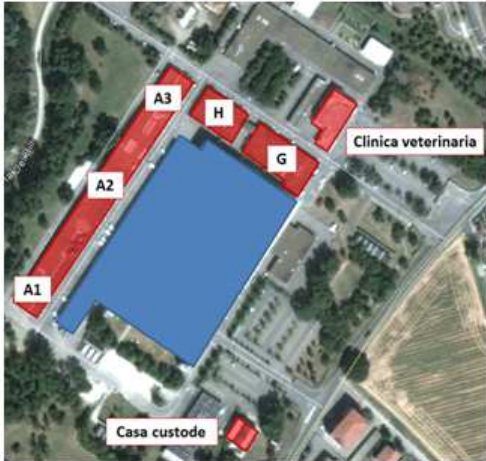
IDENTIFICAZIONE E CARATTERISTICHE GEOMETRICO-STRUTTURALI	Denominazione	"Veterinaria"

Indirizzo	Via Tolara di Sopra, 50- Ozzano dell'Emilia (BO)							
	Sede di	Casa del custode e asilo nido							
	Anno di costruzione	2002							
	Struttura portante	telai bidirezionali in calcestruzzo armato							
	Orizzontamenti	diaframmi rigidi							
	Copertura	non spingente pesante							
	Interventi successivi								
	Numero di piani	2							
	Superficie [mq]	450	Volume [mc]	1,283					
	Numero occupanti	45	Densità di occupazione	0.100					
	Vulnerabilità non quantificabili	assenti	Quadro fessurativo	limitato					
CAMPAGNA SPERIMENTALE E DIAGNOSTICA	Saggi demolitivi	0	Livello di conoscenza LC2		Categoria suolo C				
	Prove endoscopiche solai	0	Fattore di confidenza 1.20		Cond. topografiche ST=1.00				
	Prelievi campioni muratura	0							
	Prove di scorrimento malta	0	Tipologia materiale		Muratura 1	Profilati	Cls	Acciaio

Prove di compressione laterizi	0	Peso specifico [daN/mc]		-	-	2,500.00		
	Prove con giunto inclinato	0	Resistenza a compressione [MPa]		-	-	43.80	-	
	Prove di punzonamento malta	0	Resistenza a trazione [MPa]		-	-	-	398.00	
	Prelievi campioni calcestruzzo	1	Resistenza a taglio [MPa]		-	-	-	-	
	Prelievi barre di armatura	1	Modulo elasticità normale [MPa]		-	-	30,000.00	210,000.00	
	Rilievi pacometrici (travi)	0	Modulo elasticità tangenziale [MPa]		-	-	12,500.00	-	
	Rilievi pacometrici (pilastri)	0	Coefficiente di sicurezza (per analisi lineari)		-	-	1.50	1.15	
	VERIFICHE DI SICUREZZA ACCIAIO	Tipo di verifiche	Statiche				Sismiche		
Estensione delle verifiche		Globali				Globali			
Meccanismo considerato		Flessione travi	Taglio travi	Pressoflessione pilastri	Taglio pilastri	Flessione travi	Taglio travi	Pressoflessione pilastri	Flessione verticale Rotazione alla corda dei pilastri
Elementi considerati		0		0		0		0

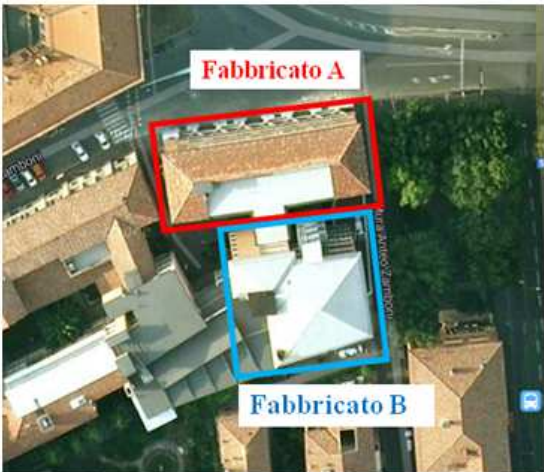
IDENTIFICAZIONE E CARATTERISTICHE GEOMETRICO-STRUTTURALI	Denominazione	"Matematica" Fabbricato A (edificio principale)			U.S. n.: 40	
	Indirizzo	Piazza di Porta San Donato, 5 - Bologna				
	Sede di	Dipartimento di Matematica (MAT)				
	Anno di costruzione	1965				
	Struttura portante	calcestruzzo armato, con telai orditi in due direzioni				
	Orizzontamenti	diaframmi rigidi				
	Copertura	spingente pesante				
	Interventi successivi					
	Numero di piani	7				
	Superficie [mq]	3,430	Volume [mc]	10,119		
	Numero occupanti	200	Densità di occupazione	0.058		
	Vulnerabilità non quantificabili	diffuse	Quadro fessurativo	limitato

CAMPAGNA SPERIMENTALE E DIAGNOSTICA	Saggi demolitivi	0	Livello di conoscenza	LC1	Categoria suolo	C	
	Prove endoscopiche solai	0	Fattore di confidenza	1.35	Cond. topografiche	ST=1.00	
	Prelievi campioni muratura	0					
	Prove di scorrimento malta	0	Tipologia materiale	Muratura 1	Muratura 2	Cl	Acciaio
	Prove di compressione laterizi	0	Peso specifico [daN/mc]	-	-	2,500.00	
	Prove con giunto inclinato	0	Resistenza a compressione [MPa]	-	-	30.00	-
	Prove di punzonamento malta	0	Resistenza a trazione [MPa]	-	-	-	410.00
	Prelievi campioni calcestruzzo	0	Resistenza a taglio [MPa]	-	-	-	-
	Prelievi barre di armatura	0	Modulo elasticità normale [MPa]	-	-	20,000.00	210,000.00
	Rilievi pacometrici (travi)	0	Modulo elasticità tangenziale [MPa]	-	-	-	-
	Rilievi pacometrici (pilastri)	0	Coefficiente di sicurezza (per analisi lineari)	-	-	1.50	1.15

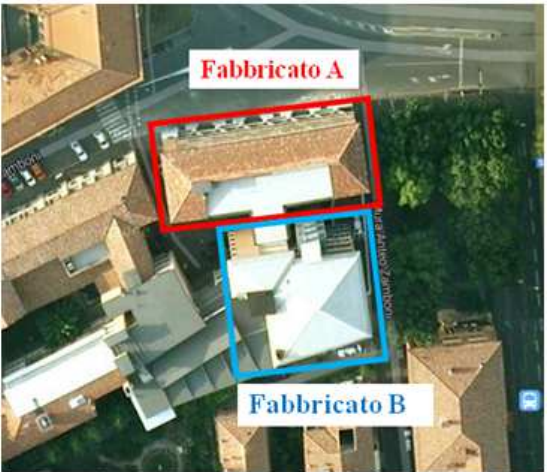
IDENTIFICAZIONE E CARATTERISTICHE GEOMETRICO-STRUTTURALI	Denominazione	"Matematica" Fabbricato B (torre)			U.S. n.: 41	
	Indirizzo	Piazza di Porta San Donato, 5 - Bologna				
	Sede di	Dipartimento di Matematica (MAT)				
	Anno di costruzione	1965				
	Struttura portante	calcestruzzo armato, con telai orditi in due direzioni				
	Orizzontamenti	diaframmi rigidi				
	Copertura	spingente pesante				
	Interventi successivi					
	Numero di piani	9				
	Superficie [mq]	3,285	Volume [mc]	12,155		
	Numero occupanti	900	Densità di occupazione	0.274		
	Vulnerabilità non quantificabili	diffuse	Quadro fessurativo	limitato

CAMPAGNA SPERIMENTALE E DIAGNOSTICA	Saggi demolitivi	0	Livello di conoscenza	LC1	Categoria suolo	C	
	Prove endoscopiche solai	0	Fattore di confidenza	1.35	Cond. topografiche	ST=1.00	
	Prelievi campioni muratura	0					
	Prove di scorrimento malta	0	Tipologia materiale	Muratura 1	Muratura 2	CIs	Acciaio
	Prove di compressione laterizi	0	Peso specifico [daN/mc]	-	-	2,500.00	
	Prove con giunto inclinato	0	Resistenza a compressione [MPa]	-	-	30.00	-
	Prove di punzonamento malta	0	Resistenza a trazione [MPa]	-	-	-	410.00
	Prelievi campioni calcestruzzo	0	Resistenza a taglio [MPa]	-	-	-	-
	Prelievi barre di armatura	0	Modulo elasticità normale [MPa]	-	-	20,000.00	210,000.00
	Rilievi pacometrici (travi)	0	Modulo elasticità tangenziale [MPa]	-	-	-	-
	Rilievi pacometrici (pilastri)	0	Coefficiente di sicurezza (per analisi lineari)	-	-	1.50	1.15

VERIFICHE DI SICUREZZA MURATURE	Tipo di verifiche	Statiche		Sismiche						
	Estensione delle verifiche	Globali		Globali				Locali		
	Meccanismo considerato	Compressione	Compressione	Pressoflessione nel piano	Pressoflessione fuori piano	Taglio	Deformazione ultima nel piano	Ribaltamento	Flessione verticale	Flessione orizzontale
	Elementi considerati	0	0				0	0	0	
	Elementi C>D [%]	-	-	-	-	-	-	-	-	-
	FS min	-	-	-	-	-	-	-	-	-
	PGA attivazione (PGAD,SLV=0.27g)	-	-	-	-	-	-	-	-	-

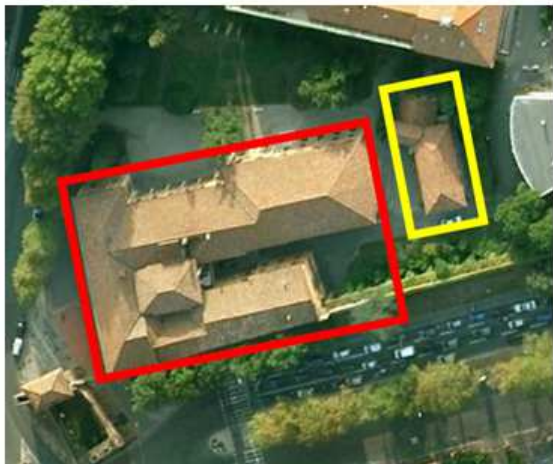
Sede di	DiBiNem - Fisiologia							
	Anno di costruzione	1600							
	Struttura portante	muratura in mattoni pieni e malta di calce; muratura a conci sbazzati							
	Orizzontamenti	volte con catene; diaframmi flessibili e rigidi							
	Copertura	non spingente leggera							
	Interventi successivi	trasformazione in organismo resistente diverso; consolidamento							
	Numero di piani	3							
	Superficie [mq]	4,650	Volume [mc]	19,763					
	Numero occupanti	250	Densità di occupazione	0.054					
	Vulnerabilità non quantificabili	diffuse	Quadro fessurativo	esteso

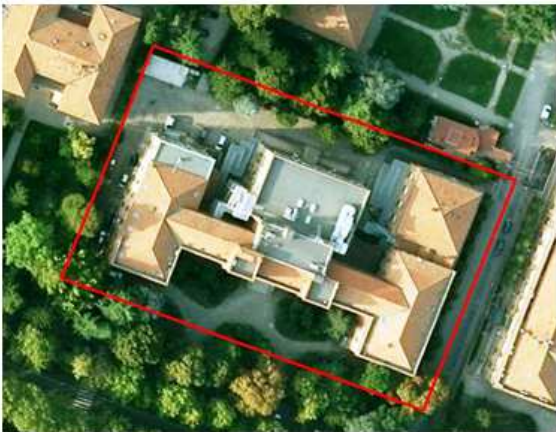
IDENTIFICAZIONE E CARATTERISTICHE GEOMETRICO-STRUTTURALI	Denominazione	"Fisica"			U.S. n.: 44	
	Indirizzo	Via Imerio, 46 - Bologna

Sede di	Dipartimento di Fisica e Astronomia				
	Anno di costruzione	1907				
	Struttura portante	muratura in mattoni pieni e malta di calce; elementi resistenti in c.a.				
	Orizzontamenti	volte con catene; diaframmi flessibili e rigidi				
	Copertura	non spingente leggera				
	Interventi successivi	sopraelevazione; miglioramento sismico; consolidamento				
	Numero di piani	5				
	Superficie [mq]	9,825	Volume [mc]	41,265		
Numero occupanti	250	Densità di occupazione	0.025			
Vulnerabilità non quantificabili	limitate	Quadro fessurativo	limitato

CAMPAGNA SPERIMENTALE E DIAGNOSTICA	Saggi demolitivi	11	Livello di conoscenza	LC1/LC2	Categoria suolo		C
	Prove endoscopiche solai	8	Fattore di confidenza	1.35/1.20	Cond. topografiche		ST=1.00
	Prelievi campioni muratura	21					
	Prove di scorrimento malta	2	Tipologia materiale	Muratura 1	Muratura 2	Cl	Acciaio
	Prove di compressione laterizi	19	Peso specifico [daN/mc]	1,800.00	1,800.00	2,500.00	
	Prove con giunto inclinato	10	Resistenza a compressione [MPa]	3.78	11.58	26.41	-
	Prove di punzonamento malta	29	Resistenza a trazione [MPa]	-	-	-	382.00
	Prelievi campioni calcestruzzo	2	Resistenza a taglio [MPa]	0.30	0.30	-	-
	Prelievi barre di armatura	1	Modulo elasticità normale [MPa]	3,780.00	11,578.00	29,400.00	210,000.00
	Rilievi pacometrici (travi)	9	Modulo elasticità tangenziale [MPa]	-	-	-	-
Rilievi pacometrici (pilastri)	3	Coefficiente di sicurezza (per analisi lineari)	3.00	3.00	1.50	1.15

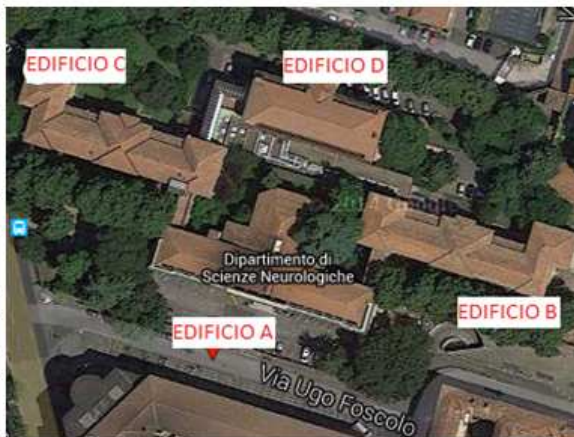
IDENTIFICAZIONE E CARATTERISTICHE GEOMETRICO-STRUTTURALI	Denominazione	"Clinica Neurologica" - Edificio A			U.S. n.: 47		
	Indirizzo	Via Ugo Foscolo, 7 - Bologna

Sede di	DiBiNem - Neurologia					
	Anno di costruzione	1915					
	Struttura portante	muratura in mattoni pieni e malta di calce					
	Orizzontamenti	diaframmi flessibili e rigidi					
	Copertura	non spingente pesante e leggera					
	Interventi successivi	sopraelevazione e ampliamento; consolidamento e riparazione danni strutturali					
	Numero di piani	4					
	Superficie [mq]	3,830	Volume [mc]	16,086			
	Numero occupanti	100	Densità di occupazione	0.026			
Vulnerabilità non quantificabili	estese	Quadro fessurativo	diffuso

CAMPAGNA SPERIMENTALE E DIAGNOSTICA	Saggi demolitivi	0	Livello di conoscenza	LC1	Categoria suolo			C
	Prove endoscopiche solai	1	Fattore di confidenza	1.35	Cond. topografiche			ST=1.00
	Prelievi campioni muratura	3						
	Prove di scorrimento malta	1	Tipologia materiale	Muratura 1	Muratura 2	Cls	Acciaio	
	Prove di compressione laterizi	6	Peso specifico [daN/mc]	1,800.00	-	-	-	
	Prove con giunto inclinato	2	Resistenza a compressione [MPa]	4.03	-	-	-	
	Prove di punzonamento malta	0	Resistenza a trazione [MPa]	-	-	-	-	
	Prelievi campioni calcestruzzo	0	Resistenza a taglio [MPa]	0.17	-	-	-	
	Prelievi barre di armatura	0	Modulo elasticità normale [MPa]	4,035.00	-	-	-	
	Rilievi pacometrici (travi)	0	Modulo elasticità tangenziale [MPa]	-	-	-	-	
	Rilievi pacometrici (pilastri)	0	Coefficiente di sicurezza (per analisi lineari)	3.00	-	-	-

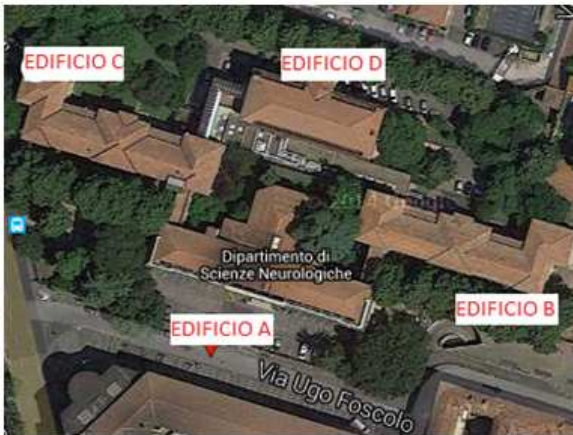
IDENTIFICAZIONE E CARATTERISTICHE GEOMETRICO-STRUTTURALI	Denominazione	"Clinica Neurologica" - Edificio C			U.S. n.: 49	
	Indirizzo	Via Ugo Foscolo, 7 - Bologna				
	Sede di	DiBiNem - Neurologia				
	Anno di costruzione	1915				
	Struttura portante	muratura in mattoni pieni e malta di calce				
	Orizzontamenti	diaframmi flessibili e rigidi				
	Copertura	non spingente leggera				
	Interventi successivi	sopraelevazione e ampliamento; consolidamento e riparazione danni strutturali				
	Numero di piani	4				
	Superficie [mq]	2,980	Volume [mc]	12,516		
	Numero occupanti	100	Densità di occupazione	0.034		
	Vulnerabilità non quantificabili	estese	Quadro fessurativo	diffuso

CAMPAGNA SPERIMENTALE E DIAGNOSTICA	Saggi demolitivi	1	Livello di conoscenza		LC1	Categoria suolo		C
	Prove endoscopiche solai	1	Fattore di confidenza		1.35	Cond. topografiche		ST=1.00
	Prelievi campioni muratura	5						
	Prove di scorrimento malta	1	Tipologia materiale		Muratura 1	Muratura 2	Cls	Acciaio
	Prove di compressione laterizi	6	Peso specifico [daN/mc]		1,800.00	-	-	-
	Prove con giunto inclinato	3	Resistenza a compressione [MPa]		2.35	-	-	-
	Prove di punzonamento malta	0	Resistenza a trazione [MPa]		-	-	-	-
	Prelievi campioni calcestruzzo	0	Resistenza a taglio [MPa]		0.17	-	-	-
	Prelievi barre di armatura	0	Modulo elasticità normale [MPa]		2,355.00	-	-	-
	Rilievi pacometrici (travi)	0	Modulo elasticità tangenziale [MPa]		-	-	-	-
	Rilievi pacometrici (pilastri)	0	Coefficiente di sicurezza (per analisi lineari)		3.00	-	-	-

VERIFICHE DI SICUREZZA MURATURE	Tipo di verifiche	Statiche		Sismiche						
	Estensione delle verifiche	Globali		Globali				Locali		
	Meccanismo considerato	Compressione	Compressione	Pressoflessione nel piano	Pressoflessione fuori piano	Taglio	Deformazione ultima nel piano	Ribaltamento	Flessione verticale	Flessione orizzontale
	Elementi considerati	334	334				33	0	0	
	Elementi C>D [%]	99%	100%	65%	93%	59%	-	0%	-	-
	FS min	0.93	1.19	0.02	0.15	0.13	-	0.08	-	-
	PGA attivazione (PGAD,SLV=0.27g)	-	0.322	0.005	0.041	0.035	1.423	0.022	-	-

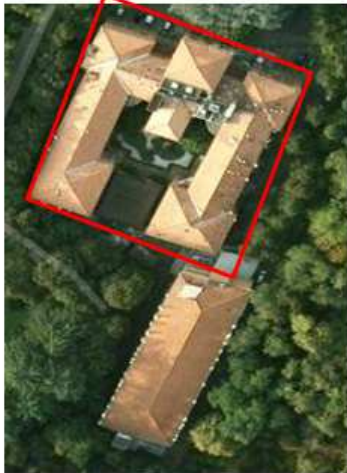
IDENTIFICAZIONE E CARATTERISTICHE GEOMETRICO-STRUTTURALI	Denominazione	"Chimica industriale" - Edificio storico			U.S. n.:		51	
	Indirizzo	Viale Risorgimento, 4 - Bologna

Sede di	Dipartimento Chimia Industriale "Toso Montanari"						
	Anno di costruzione	1935						
	Struttura portante	muratura in mattoni pieni e malta di calce						
	Orizzontamenti	diaframmi flessibili e rigidi						
	Copertura	non spingente pesante e leggera						
	Interventi successivi							
	Numero di piani	4						
	Superficie [mq]	5,880	Volume [mc]	23,520				
	Numero occupanti	500	Densità di occupazione	0.085				
	Vulnerabilità non quantificabili	estese	Quadro fessurativo	limitato

CAMPAGNA SPERIMENTALE E DIAGNOSTICA	Saggi demolitivi	1	Livello di conoscenza	LC1	Categoria suolo			C
	Prove endoscopiche solai	2	Fattore di confidenza	1.35	Cond. topografiche			ST=1.00
	Prelievi campioni muratura	15						
	Prove di scorrimento malta	3	Tipologia materiale	Muratura 1	Muratura 2	Cls	Acciaio	
	Prove di compressione laterizi	22	Peso specifico [daN/mc]	1,800.00	-	-	-	
	Prove con giunto inclinato	9	Resistenza a compressione [MPa]	4.91	-	-	-	
	Prove di punzonamento malta	19	Resistenza a trazione [MPa]	-	-	-	-	
	Prelievi campioni calcestruzzo	0	Resistenza a taglio [MPa]	0.26	-	-	-	
	Prelievi barre di armatura	0	Modulo elasticità normale [MPa]	4,911.00	-	-	-	
	Rilievi pacometrici (travi)	0	Modulo elasticità tangenziale [MPa]	-	-	-	-	
	Rilievi pacometrici (pilastri)	0	Coefficiente di sicurezza (per analisi lineari)	3.00	-	-	-

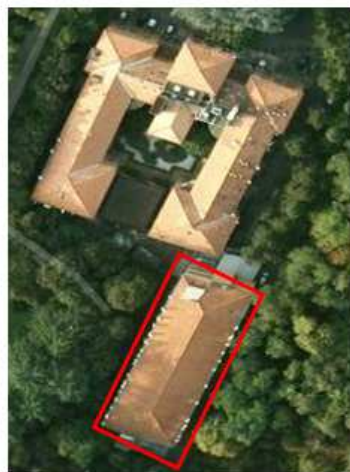
IDENTIFICAZIONE E CARATTERISTICHE GEOMETRICO-STRUTTURALI	Denominazione	"Chimica industriale" - Edificio nuovo			U.S. n.: 52				
	Indirizzo	Viale Risorgimento, 4 - Bologna

Sede di	Dipartimento Chimia Industriale "Toso Montanari"							
	Anno di costruzione	1967							
	Struttura portante	calcestruzzo armato, con telai orditi in due direzioni							
	Orizzontamenti	diaframmi rigidi							
	Copertura	non spingente leggera							
	Interventi successivi								
	Numero di piani	5							
	Superficie [mq]	3,570	Volume [mc]	14,280					
	Numero occupanti	300	Densità di occupazione	0.084					
Vulnerabilità non quantificabili	limitate	Quadro fessurativo	assente

CAMPAGNA SPERIMENTALE E DIAGNOSTICA	Saggi demolitivi	0	Livello di conoscenza	LC2	Categoria suolo				C
	Prove endoscopiche solai	2	Fattore di confidenza	1.20	Cond. topografiche				ST=1.00
	Prelievi campioni muratura	0							
	Prove di scorrimento malta	0	Tipologia materiale	Muratura 1	Muratura 2	Cl	Acciaio		
	Prove di compressione laterizi	0	Peso specifico [daN/mc]	-	-	2,500.00			
	Prove con giunto inclinato	0	Resistenza a compressione [MPa]	-	-	10.07	-		
	Prove di punzonamento malta	19	Resistenza a trazione [MPa]	-	-	-	247.00		
	Prelievi campioni calcestruzzo	3	Resistenza a taglio [MPa]	-	-	-	-		
	Prelievi barre di armatura	1	Modulo elasticità normale [MPa]	-	-	13,400.00	210,000.00		
	Rilievi pacometrici (travi)	0	Modulo elasticità tangenziale [MPa]	-	-	-	-		
	Rilievi pacometrici (pilastri)	8	Coefficiente di sicurezza (per analisi lineari)	-	-	1.50	1.15

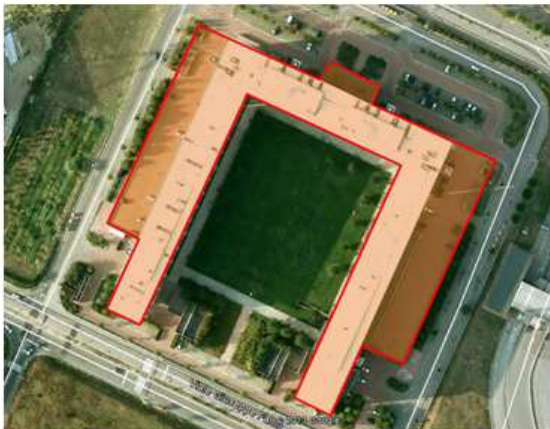
IDENTIFICAZIONE E CARATTERISTICHE GEOMETRICO-STRUTTURALI	Denominazione	"CAAB"			<div>U.S. n.: 53</div> <div>

</div>				
	Indirizzo	Via Fanin, 40-50 - Bologna							
	Sede di	Scuola di Agraria e Medicina Veterinaria							
	Anno di costruzione	2000							
	Struttura portante	calcestruzzo armato, con telai orditi in due direzioni; struttura intelaiata in acciaio							
	Orizzontamenti	diaframmi rigidi							
	Copertura	non spingente leggera							
	Interventi successivi								
	Numero di piani	8							
	Superficie [mq]	44,080	Volume [mc]	171,912					
Numero occupanti	500	Densità di occupazione	0.011						
Vulnerabilità non quantificabili	limitate	Quadro fessurativo	assente

CAMPAGNA SPERIMENTALE E DIAGNOSTICA	Saggi demolitivi	0	Livello di conoscenza	LC1	Categoria suolo					C
	Prove endoscopiche solai	0	Fattore di confidenza	1.35	Cond. topografiche					ST=1.00
	Prelievi campioni muratura	0								
	Prove di scorrimento malta	0	Tipologia materiale	Muratura 1	Profilati	Cl	Acciaio			
	Prove di compressione laterizi	0	Peso specifico [daN/mc]	-	-	2,500.00				
	Prove con giunto inclinato	0	Resistenza a compressione [MPa]	-	-	30.00	-			
	Prove di punzonamento malta	0	Resistenza a trazione [MPa]	-	235.00	-	440.00			
	Prelievi campioni calcestruzzo	0	Resistenza a taglio [MPa]	-	-	-	-			
	Prelievi barre di armatura	0	Modulo elasticità normale [MPa]	-	210,000.00	20,000.00	210,000.00			
	Rilievi pacometrici (travi)	0	Modulo elasticità tangenziale [MPa]	-	-	-	-			
Rilievi pacometrici (pilastri)	0	Coefficiente di sicurezza (per analisi lineari)	-	1.05	1.50	1.15

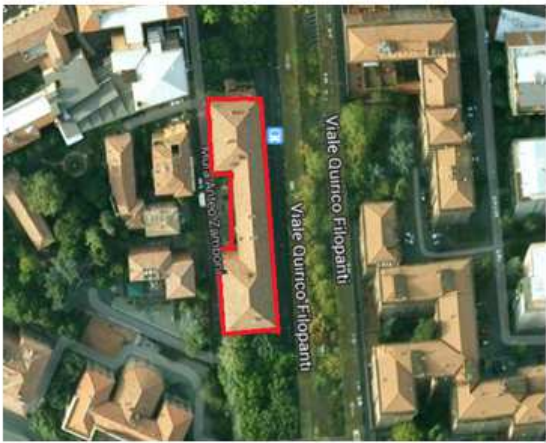
IDENTIFICAZIONE E CARATTERISTICHE GEOMETRICO-STRUTTURALI	Denominazione	"Ex scuole Ercolani"

U.S. n.: 54	
	Indirizzo	Viale Filopanti, 1-3 - Bologna					
	Sede di	AFORM - CeSIA					
	Anno di costruzione	1900					
	Struttura portante	muratura in mattoni pieni e malta di calce					
	Orizzontamenti	diaframmi flessibili e rigidi					
	Copertura	non spingente leggera					
	Interventi successivi						
	Numero di piani	5					
	Superficie [mq]	6,325	Volume [mc]	25,300			
	Numero occupanti	500	Densità di occupazione	0.079			
	Vulnerabilità non quantificabili	limitate	Quadro fessurativo	diffuso

CAMPAGNA SPERIMENTALE E DIAGNOSTICA	Saggi demolitivi	0	Livello di conoscenza	LC1	Categoria suolo	C	
	Prove endoscopiche solai	0	Fattore di confidenza	1.35	Cond. topografiche	ST=1.00	
	Prelievi campioni muratura	6					
	Prove di scorrimento malta	1	Tipologia materiale	Muratura 1	Muratura 2	Cls	Acciaio
	Prove di compressione laterizi	8	Peso specifico [daN/mc]	1,800.00	-	-	-
	Prove con giunto inclinato	3	Resistenza a compressione [MPa]	5.65	-	-	-
	Prove di punzonamento malta	12	Resistenza a trazione [MPa]	-	-	-	-
	Prelievi campioni calcestruzzo	0	Resistenza a taglio [MPa]	0.32	-	-	-
	Prelievi barre di armatura	0	Modulo elasticità normale [MPa]	5,650.00	-	-	-
	Rilievi pacometrici (travi)	0	Modulo elasticità tangenziale [MPa]	-	-	-	-
	Rilievi pacometrici (pilastri)	0	Coefficiente di sicurezza (per analisi lineari)	3.00	-	-	-

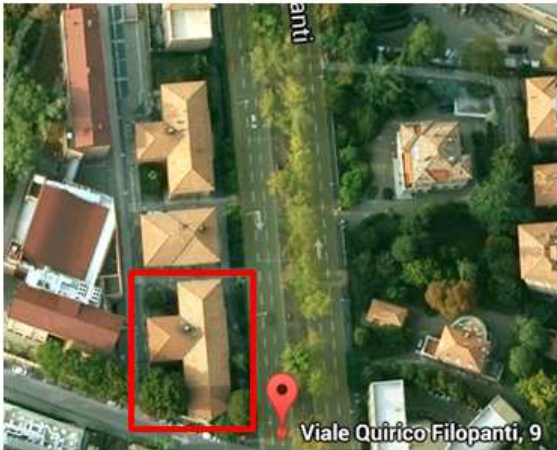
IDENTIFICAZIONE E CARATTERISTICHE GEOMETRICO-STRUTTURALI					U.S. n.: 56				
Denominazione		"Viale Filopanti 9"

Indirizzo		Viale Filopanti, 9 - Bologna							
Sede di		CIRDCE							
Anno di costruzione		1916							
Struttura portante		muratura in mattoni pieni e malta di calce							
Orizzontamenti		diaframmi flessibili e rigidi							
Copertura		non spingente leggera							
Interventi successivi									
Numero di piani		3							
Superficie [mq]		1,344	Volume [mc]	5,914					
Numero occupanti		120	Densità di occupazione	0.089					
Vulnerabilità non quantificabili		limitate	Quadro fessurativo	limitato

CAMPAGNA SPERIMENTALE E DIAGNOSTICA									
Saggi demolitivi	1	Livello di conoscenza		LC1	Categoria suolo		C		
Prove endoscopiche solai	1	Fattore di confidenza		1.35	Cond. topografiche		ST=1.00		
Prelevi campioni muratura	5								
Prove di scorrimento malta	1	Tipologia materiale		Muratura 1	Muratura 2	Cls	Acciaio		
Prove di compressione laterizi	6	Peso specifico [daN/mc]		1,800.00	-	-			
Prove con giunto inclinato	4	Resistenza a compressione [MPa]		4.69	-	-			
Prove di punzonamento malta	4	Resistenza a trazione [MPa]		-	-	-			
Prelevi campioni calcestruzzo	0	Resistenza a taglio [MPa]		0.10	-	-			
Prelevi barre di armatura	0	Modulo elasticità normale [MPa]		4,686.00	-	-			
Rilievi pacometrici (travi)	0	Modulo elasticità tangenziale [MPa]		-	-	-			
Rilievi pacometrici (pilastri)	0	Coefficiente di sicurezza (per analisi lineari)		3.00	-	-

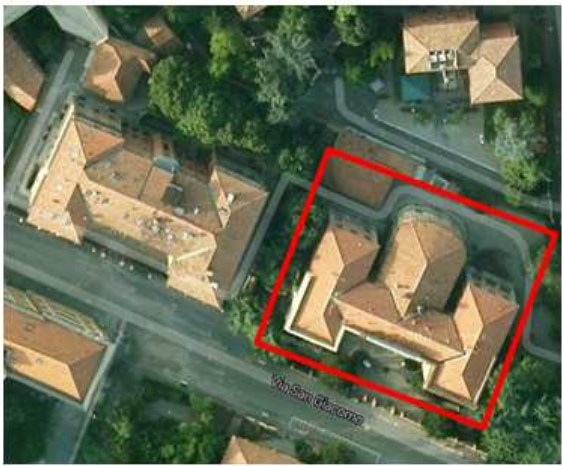
CAMPAGNA SPERIMENTALE E DIAGNOSTICA	Saggi demolitivi	4	Livello di conoscenza		LC1	Categoria suolo		C
	Prove endoscopiche solai	4	Fattore di confidenza		1.35	Cond. topografiche		ST=1.00
	Prelievi campioni muratura	8						
	Prove di scorrimento malta	2	Tipologia materiale		Muratura 1	Muratura 2	Cls	Acciaio
	Prove di compressione laterizi	12	Peso specifico [daN/mc]		1,800.00	-	-	-
	Prove con giunto inclinato	6	Resistenza a compressione [MPa]		6.30	-	-	-
	Prove di punzonamento malta	18	Resistenza a trazione [MPa]		-	-	-	-
	Prelievi campioni calcestruzzo	0	Resistenza a taglio [MPa]		0.50	-	-	-
	Prelievi barre di armatura	0	Modulo elasticità normale [MPa]		6,300.00	-	-	-
	Rilievi pacometrici (travi)	0	Modulo elasticità tangenziale [MPa]		-	-	-	-
	Rilievi pacometrici (pilastri)	0	Coefficiente di sicurezza (per analisi lineari)		3.00	-	-	-

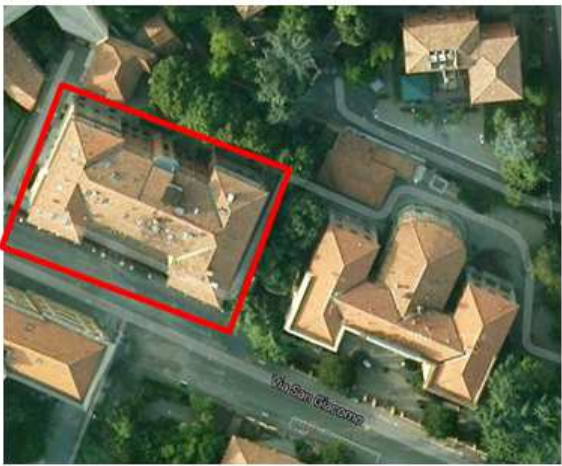
IDENTIFICAZIONE E CARATTERISTICHE GEOMETRICO-STRUTTURALI	Denominazione	"Via San Giacomo 12"			U.S. n.: 59	
	Indirizzo	Via San Giacomo, 12 - Bologna				
	Sede di	Dipartimento di Scienze Mediche e Chirurgiche				
	Anno di costruzione	1929				
	Struttura portante	muratura in mattoni pieni e malta di calce				
	Orizzontamenti	diaframmi rigidi				
	Copertura	non spingente leggera				
	Interventi successivi					
	Numero di piani	5				
	Superficie [mq]	3,975	Volume [mc]	17,888		
	Numero occupanti	150	Densità di occupazione	0.038		
Vulnerabilità non quantificabili	assenti	Quadro fessurativo	assente

CAMPAGNA SPERIMENTALE E DIAGNOSTICA	Saggi demolitivi	3	Livello di conoscenza		LC1	Categoria suolo		C		
	Prove endoscopiche solai	3	Fattore di confidenza		1.35	Cond. topografiche		ST=1.00		
	Prelievi campioni muratura	8								
	Prove di scorrimento malta	2	Tipologia materiale		Muratura 1	Muratura 2	Cls	Acciaio		
	Prove di compressione laterizi	11	Peso specifico [daN/mc]		1,800.00	-	-			
	Prove con giunto inclinato	5	Resistenza a compressione [MPa]		6.30	-	-	-	-	
	Prove di punzonamento malta	17	Resistenza a trazione [MPa]		-	-	-	-		
	Prelievi campioni calcestruzzo	0	Resistenza a taglio [MPa]		0.50	-	-	-		
	Prelievi barre di armatura	0	Modulo elasticità normale [MPa]		6,300.00	-	-	-		
	Rilievi pacometrici (travi)	0	Modulo elasticità tangenziale [MPa]		-	-	-	-		
	Rilievi pacometrici (pilastri)	0	Coefficiente di sicurezza (per analisi lineari)		3.00	-	-	-

VERIFICHE DI SICUREZZA MURATURA	Tipo di verifiche	Statiche		Sismiche						
	Estensione delle verifiche	Globali		Globali				Locali		
	Meccanismo considerato	Compressione	Compressione	Pressoflessione nel piano	Pressoflessione fuori piano	Taglio	Deformazione ultima nel piano	Ribaltamento	Flessione verticale	Flessione orizzontale
	Elementi considerati	170	170				5	19	0	
	Elementi C>D [%]	100%	100%	93%	99%	89%	-	0%	95%	-
	FS min	1.53	2.29	0.55	0.81	0.65	-	0.02	0.82	-
	PGA attivazione (PGAD,SLV=0.27g)	-	0.619	0.149	0.219	0.176	2.540	0.005	0.222	-

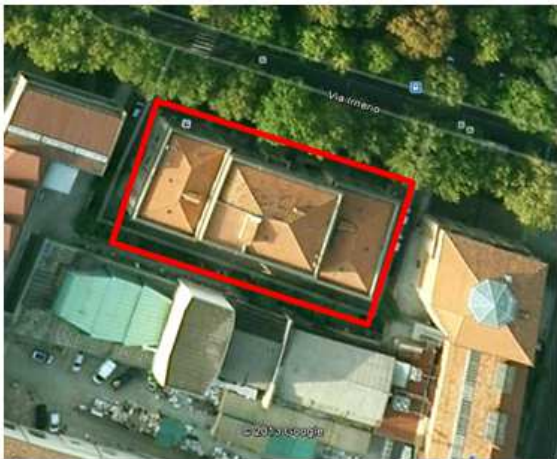
IDENTIFICAZIONE E CARATTERISTICHE GEOMETRICO-STRUTTURALI	Denominazione	"Medicina Legale"			U.S. n.: 60				
	Indirizzo	Via Imerio, 49 - Bologna

Sede di	Istituto di Medicina Legale							
	Anno di costruzione	1907							
	Struttura portante	muratura in mattoni pieni e malta di calce							
	Orizzontamenti	diaframmi rigidi							
	Copertura	non spingente leggera							
	Interventi successivi								
	Numero di piani	4							
	Superficie [mq]	2,920	Volume [mc]	12,264					
Numero occupanti	200	Densità di occupazione	0.068						
Vulnerabilità non quantificabili	limitato	Quadro fessurativo	concentrato

CAMPAGNA SPERIMENTALE E DIAGNOSTICA	Saggi demolitivi	4	Livello di conoscenza		LC1	Categoria suolo		C		
	Prove endoscopiche solai	3	Fattore di confidenza		1.35	Cond. topografiche		ST=1.00		
	Prelievi campioni muratura	10								
	Prove di scorrimento malta	2	Tipologia materiale		Muratura 1	Muratura 2	Cl	Acciaio		
	Prove di compressione laterizi	12	Peso specifico [daN/mc]		1,800.00	-	-	-		
	Prove con giunto inclinato	6	Resistenza a compressione [MPa]		6.80	-	-	-		
	Prove di punzonamento malta	12	Resistenza a trazione [MPa]		-	-	-	-		
	Prelievi campioni calcestruzzo	0	Resistenza a taglio [MPa]		0.50	-	-	-		
	Prelievi barre di armatura	0	Modulo elasticità normale [MPa]		6,800.00	-	-	-		
	Rilievi pacometrici (travi)	0	Modulo elasticità tangenziale [MPa]		-	-	-	-		
	Rilievi pacometrici (pilastri)	0	Coefficiente di sicurezza (per analisi lineari)		3.00	-	-	-

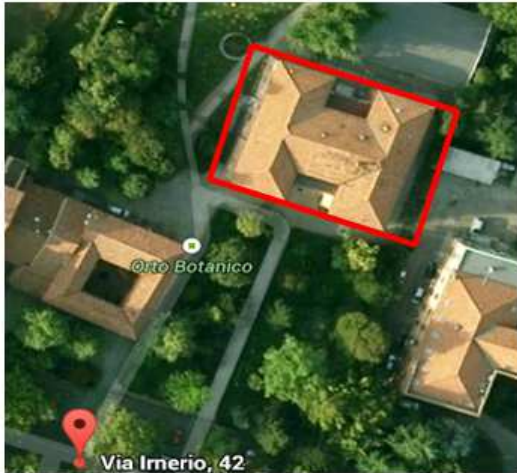
IDENTIFICAZIONE E CARATTERISTICHE GEOMETRICO-STRUTTURALI	Denominazione	"Botanica"			U.S. n.: 61				
	Indirizzo	Via Imerio, 42 - Bologna

Sede di	Erbario, Museo Botanico, Orto Botanico							
	Anno di costruzione	1916							
	Struttura portante	muratura in mattoni pieni e malta di calce							
	Orizzontamenti	diaframmi rigidi							
	Copertura	spingente leggera							
	Interventi successivi	variazione di destinazione con incremento carichi; consolidamento di strutture esistenti							
	Numero di piani	4							
	Superficie [mq]	2,080	Volume [mc]	9,776					
	Numero occupanti	100	Densità di occupazione	0.048					
	Vulnerabilità non quantificabili	limitate	Quadro fessurativo	esteso

CAMPAGNA SPERIMENTALE E DIAGNOSTICA	Saggi demolitivi	2	Livello di conoscenza	LC1	Categoria suolo				C
	Prove endoscopiche solai	3	Fattore di confidenza	1.35	Cond. topografiche				ST=1.00
	Prelievi campioni muratura	10							
	Prove di scorrimento malta	2	Tipologia materiale	Muratura 1	Muratura 2	Cls	Acciaio		
	Prove di compressione laterizi	11	Peso specifico [daN/mc]	1,800.00	-	-			
	Prove con giunto inclinato	3	Resistenza a compressione [MPa]	6.07	-	-	-	-	
	Prove di punzonamento malta	18	Resistenza a trazione [MPa]	-	-	-	-	-	
	Prelievi campioni calcestruzzo	0	Resistenza a taglio [MPa]	0.30	-	-	-	-	
	Prelievi barre di armatura	0	Modulo elasticità normale [MPa]	6,070.00	-	-	-	-	
	Rilievi pacometrici (travi)	0	Modulo elasticità tangenziale [MPa]	-	-	-	-	-	
	Rilievi pacometrici (pilastri)	0	Coefficiente di sicurezza (per analisi lineari)	3.00	-	-	-	-

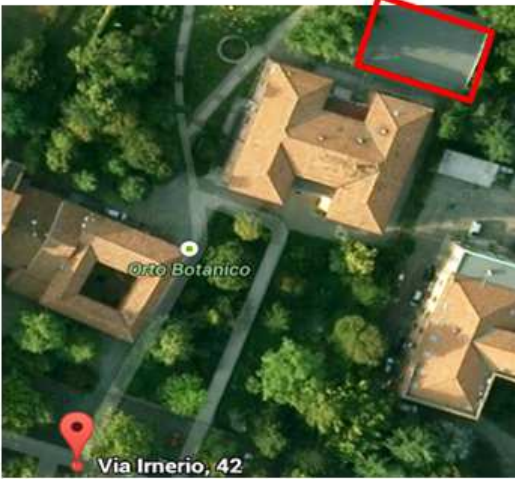
IDENTIFICAZIONE E CARATTERISTICHE GEOMETRICO-STRUTTURALI	Denominazione	"Auletta prefabbricata"			U.S. n.: 62				
	Indirizzo	Via Imerio, 42 - Bologna

Sede di	Aula didattica di Botanica							
	Anno di costruzione	1965							
	Struttura portante	telai e capriate in acciaio orditi una sola direzione							
	Orizzontamenti	diaframmi rigidi							
	Copertura	non spingente pesante							
	Interventi successivi								
	Numero di piani	1							
	Superficie [mq]	392	Volume [mc]	1,529					
	Numero occupanti	100	Densità di occupazione	0.255					
	Vulnerabilità non quantificabili	assenti	Quadro fessurativo	assente

CAMPAGNA SPERIMENTALE E DIAGNOSTICA	Saggi demolitivi	0	Livello di conoscenza	LC1	Categoria suolo	C			
	Prove endoscopiche solai	0	Fattore di confidenza	1.35	Cond. topografiche	ST=1.00			
	Prelievi campioni muratura	0							
	Prove di scorrimento malta	0	Tipologia materiale	Muratura 1	Profilati	ClS	Acciaio		
	Prove di compressione laterizi	0	Peso specifico [daN/mc]	-	-	-			
	Prove con giunto inclinato	0	Resistenza a compressione [MPa]	-	-	-			
	Prove di punzonamento malta	0	Resistenza a trazione [MPa]	-	235.00	-			
	Prelievi campioni calcestruzzo	0	Resistenza a taglio [MPa]	-	-	-			
	Prelievi barre di armatura	0	Modulo elasticità normale [MPa]	-	210,000.00	-			
	Rilievi pacometrici (travi)	0	Modulo elasticità tangenziale [MPa]	-	-	-			
	Rilievi pacometrici (pilastri)	0	Coefficiente di sicurezza (per analisi lineari)	-	1.05	-

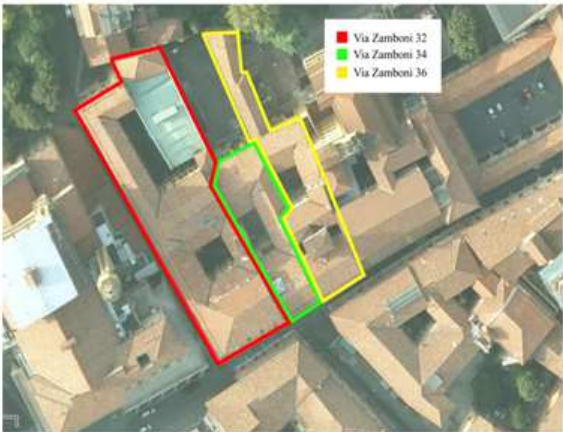
IDENTIFICAZIONE E CARATTERISTICHE GEOMETRICO-STRUTTURALI	Denominazione	"Palazzo Gotti"			U.S. n.: 63				
	Indirizzo	Via Zamboni, 32-34-36 - Bologna							
	Sede di	Dipartimento di Filologia Classica e Italianistica							
	Anno di costruzione	1700							
	Struttura portante	muratura in mattoni pieni e malta di calce							
	Orizzontamenti	diaframmi rigidi e semirigidi; volte con e senza catene							
	Copertura	spingente leggera							
	Interventi successivi								
	Numero di piani	5							
	Superficie [mq]	14,786	Volume [mc]	66,537					
Numero occupanti	400	Densità di occupazione	0.027						
Vulnerabilità non quantificabili	diffuse	Quadro fessurativo	localizzato

CAMPAGNA SPERIMENTALE E DIAGNOSTICA	Saggi demolitivi	10	Livello di conoscenza		LC1	Categoria suolo		C		
	Prove endoscopiche solai	4	Fattore di confidenza		1.35	Cond. topografiche		ST=1.00		
	Prelievi campioni muratura	24								
	Prove di scorrimento malta	8	Tipologia materiale		Muratura 1	Muratura 2	Cls	Acciaio		
	Prove di compressione laterizi	31	Peso specifico [daN/mc]		1,800.00	-	-			
	Prove con giunto inclinato	17	Resistenza a compressione [MPa]		6.77	-	-	-	-	
	Prove di punzonamento malta	52	Resistenza a trazione [MPa]		-	-	-	-		
	Prelievi campioni calcestruzzo	0	Resistenza a taglio [MPa]		0.33	-	-	-		
	Prelievi barre di armatura	0	Modulo elasticità normale [MPa]		6,771.00	-	-	-		
	Rilievi pacometrici (travi)	0	Modulo elasticità tangenziale [MPa]		-	-	-	-		
Rilievi pacometrici (pilastri)	0	Coefficiente di sicurezza (per analisi lineari)		3.00	-	-	-

VERIFICHE DI SICUREZZA MURATURE	Tipo di verifiche	Statiche		Sismiche						
	Estensione delle verifiche	Globali		Globali				Locali		
	Meccanismo considerato	Compressione	Compressione	Pressoflessione nel piano	Pressoflessione fuori piano	Taglio	Deformazione ultima nel piano	Ribaltamento	Flessione verticale	Flessione orizzontale
	Elementi considerati	312	312				63	87	0	
	Elementi C>D [%]	100%	100%	84%	96%	67%	-	0%	76%	-
	FS min	1.16	1.76	0.03	0.11	0.26	-	0.06	0.31	-
	PGA attivazione (PGAD,SLV=0.27g)	-	0.476	0.008	0.030	0.070	14.970	0.016	0.084	-

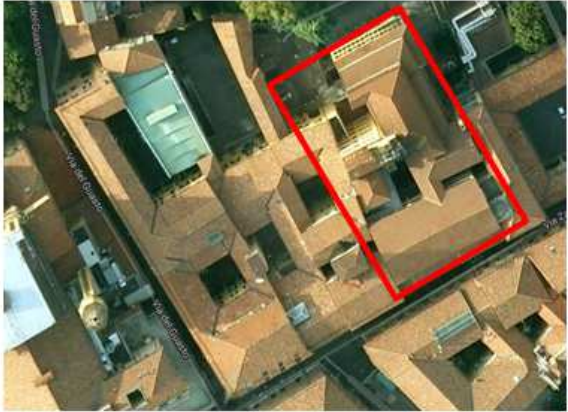
IDENTIFICAZIONE E CARATTERISTICHE GEOMETRICO-STRUTTURALI	Denominazione	"Palazzo Gioi Golfarelli"			U.S. n.: 64	
	Indirizzo	Via Zamboni, 38 - Bologna				
	Sede di	Scuola di Lettere e Beni culturali				
	Anno di costruzione	1700				
	Struttura portante	muratura in mattoni pieni e malta di calce; telai in c.a. orditi in due direzioni				
	Orizzontamenti	diaframmi rigidi e semirigidi; volte con e senza catene				
	Copertura	spingente leggera				
	Interventi successivi	opere e modifiche delle parti strutturali (c.a.)				
	Numero di piani	8				
	Superficie [mq]	8,640	Volume [mc]	25,920		
	Numero occupanti	1,200	Densità di occupazione	0.139		
	Vulnerabilità non quantificabili	limitate	Quadro fessurativo	localizzato

CAMPAGNA SPERIMENTALE E DIAGNOSTICA	Saggi demolitivi	9	Livello di conoscenza	LC1/LC2	Categoria suolo	C	
	Prove endoscopiche solai	4	Fattore di confidenza	1.35/1.20	Cond. topografiche	ST=1.00	
	Prelievi campioni muratura	2					
	Prove di scorrimento malta	2	Tipologia materiale	Muratura 1	Muratura 2	Cls	Acciaio
	Prove di compressione laterali	13	Peso specifico [daN/mc]	1,800.00	-	2,500.00	
	Prove con giunto inclinato	6	Resistenza a compressione [MPa]	7.68	-	17.53-38.60	-
	Prove di punzonamento malta	10	Resistenza a trazione [MPa]	-	-	-	366.00
	Prelievi campioni calcestruzzo	2	Resistenza a taglio [MPa]	0.52	-	-	-
	Prelievi barre di armatura	0	Modulo elasticità normale [MPa]	7,680.00	-	24,000.00	210,000.00
	Rilievi pacometrici (travi)	15	Modulo elasticità tangenziale [MPa]	3,070.00	-	-	-
	Rilievi pacometrici (pilastri)	20	Coefficiente di sicurezza (per analisi lineari)	3.00	-	1.50	1.15

VERIFICHE DI SICUREZZA MURATURE	Tipo di verifiche	Statiche		Sismiche						
	Estensione delle verifiche	Globali		Globali				Locali		
	Meccanismo considerato	Compressione	Compressione	Pressoflessione nel piano	Pressoflessione fuori piano	Taglio	Deformazione ultima nel piano	Ribaltamento	Flessione verticale	Flessione orizzontale
	Elementi considerati	72	72				3	3	0	
	Elementi C>D [%]	100%	100%	86%	24%	85%	-	0%	33%	-
	FS min	1.08	1.40	0.03	0.11	0.28	-	0.12	0.40	-
	PGA attivazione (PGAD,SLV=0.27g)	-	0.379	0.008	0.030	0.076	-	0.032	0.108	-

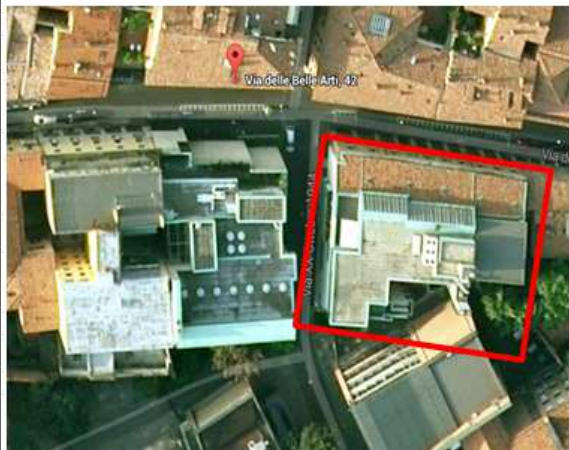
IDENTIFICAZIONE E CARATTERISTICHE GEOMETRICO-STRUTTURALI	Denominazione	"Statistica"			U.S. n.: 66				
	Indirizzo	Via delle Belle Arti, 41 - Bologna

Sede di	Dipartimento di Scienze Statistiche "P. Fortunati"							
	Anno di costruzione	1973							
	Struttura portante	pareti e telai in c.a. orditi in due direzioni							
	Orizzontamenti	diaframmi rigidi							
	Copertura	non spingente pesante							
	Interventi successivi								
	Numero di piani	7							
	Superficie [mq]	4,130	Volume [mc]	14,868					
Numero occupanti	400	Densità di occupazione	0.097						
Vulnerabilità non quantificabili	limitate	Quadro fessurativo	assente

CAMPAGNA SPERIMENTALE E DIAGNOSTICA	Saggi demolitivi	1	Livello di conoscenza	LC2	Categoria suolo				C
	Prove endoscopiche solai	1	Fattore di confidenza	1.2	Cond. topografiche				ST=1.00
	Prelievi campioni muratura	0							
	Prove di scorrimento malta	0	Tipologia materiale	Muratura 1	Muratura 2	Cls	Acciaio		
	Prove di compressione laterizi	0	Peso specifico [daN/mc]	-	-	2,500.00			
	Prove con giunto inclinato	0	Resistenza a compressione [MPa]	-	-	19.20	-		
	Prove di punzonamento malta	0	Resistenza a trazione [MPa]	-	-	-	409.00		
	Prelievi campioni calcestruzzo	2	Resistenza a taglio [MPa]	-	-	-	-		
	Prelievi barre di armatura	1	Modulo elasticità normale [MPa]	-	-	22,600.00	210,000.00		
	Rilievi pacometrici (travi)	4	Modulo elasticità tangenziale [MPa]	-	-	-	-		
Rilievi pacometrici (pilastri)	16	Coefficiente di sicurezza (per analisi lineari)	-	-	1.50	1.15

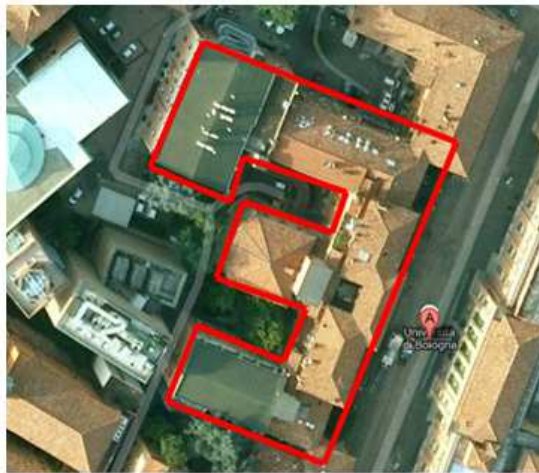
IDENTIFICAZIONE E CARATTERISTICHE GEOMETRICO-STRUTTURALI	Denominazione	"Ciamician"			U.S. n.: 67				
	Indirizzo	Via Selmi, 2 - Bologna

Sede di	Museo e Dipartimento di Chimica							
	Anno di costruzione	1910							
	Struttura portante	muratura in mattoni pieni e malta di calce; telai in c.a. orditi in una sola direzione							
	Orizzontamenti	volte in muratura a botte e a crociera; solai in laterocemento; solai a putrelle e voltine o tavelloni							
	Copertura	non spingente leggera							
	Interventi successivi	sopraelevazione; miglioramento sismico; riparazione danni strutturali							
	Numero di piani	4							
	Superficie [mq]	7,480	Volume [mc]	57,596					
	Numero occupanti	250	Densità di occupazione	0.033					
Vulnerabilità non quantificabili	limitate	Quadro fessurativo	limitato

CAMPAGNA SPERIMENTALE E DIAGNOSTICA	Saggi demolitivi	13	Livello di conoscenza	LC1	Categoria suolo				C
	Prove endoscopiche solai	5	Fattore di confidenza	1.35	Cond. topografiche				ST=1.00
	Prelievi campioni muratura	15							
	Prove di scorrimento malta	3	Tipologia materiale	Muratura 1	Muratura 2	Cl	Acciaio		
	Prove di compressione laterizi	24	Peso specifico [daN/mc]	1,800.00	-	2,500.00			
	Prove con giunto inclinato	4	Resistenza a compressione [MPa]	5.51	-	20.37	-		
	Prove di punzonamento malta	22	Resistenza a trazione [MPa]	-	-	-	378.00		
	Prelievi campioni calcestruzzo	5	Resistenza a taglio [MPa]	0.15	-	-	-		
	Prelievi barre di armatura	0	Modulo elasticità normale [MPa]	5,510.00	-	25,755.25	210,000.00		
	Rilievi pacometrici (travi)	5	Modulo elasticità tangenziale [MPa]	2,204.00	-	-	-		
	Rilievi pacometrici (pilastri)	4	Coefficiente di sicurezza (per analisi lineari)	3.00	-	1.50	1.15

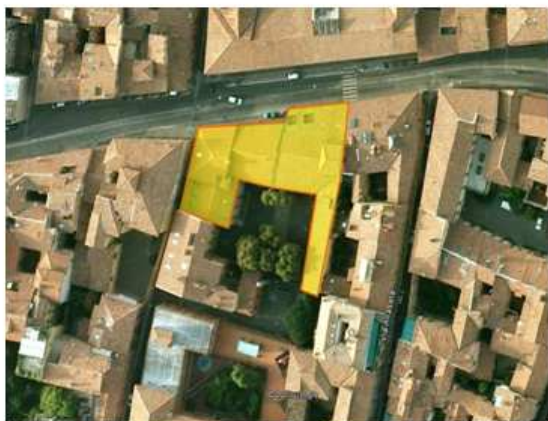
IDENTIFICAZIONE E CARATTERISTICHE GEOMETRICO-STRUTTURALI	Denominazione	"Ex Sirani"

U.S. n.:	68
	Indirizzo	Via Saragozza, 8-10 - Bologna									
	Sede di	CIRAM									
	Anno di costruzione	1400									
	Struttura portante	muratura in mattoni pieni e malta di calce									
	Orizzontamenti	volte con e senza catene; diaframmi flessibili e rigidi									
	Copertura	non spingente leggera									
	Interventi successivi	consolidamento delle strutture esistenti									
	Numero di piani	4									
	Superficie [mq]	3,700	Volume [mc]	15,540							
	Numero occupanti	150	Densità di occupazione	0.041							
Vulnerabilità non quantificabili	assenti	Quadro fessurativo	localizzato

CAMPAGNA SPERIMENTALE E DIAGNOSTICA	Saggi demolitivi	3	Livello di conoscenza	LC1	Categoria suolo			C
	Prove endoscopiche solai	4	Fattore di confidenza	1.35	Cond. topografiche			ST=1.00
	Prelievi campioni muratura	48						
	Prove di scorrimento malta	3	Tipologia materiale	Muratura 1	Muratura 2	Cls	Acciaio	
	Prove di compressione laterizi	19	Peso specifico [daN/mc]	1,800.00	1,800.00	-	-	
	Prove con giunto inclinato	5	Resistenza a compressione [MPa]	9.04	5.84	-	-	
	Prove di punzonamento malta	27	Resistenza a trazione [MPa]	-	-	-	-	
	Prelievi campioni calcestruzzo	0	Resistenza a taglio [MPa]	0.80	0.40	-	-	
	Prelievi barre di armatura	0	Modulo elasticità normale [MPa]	9,038.00	5,836.00	-	-	
	Rilievi pacometrici (travi)	0	Modulo elasticità tangenziale [MPa]	-	-	-	-	
Rilievi pacometrici (pilastri)	0	Coefficiente di sicurezza (per analisi lineari)	3.00	3.00	-	-

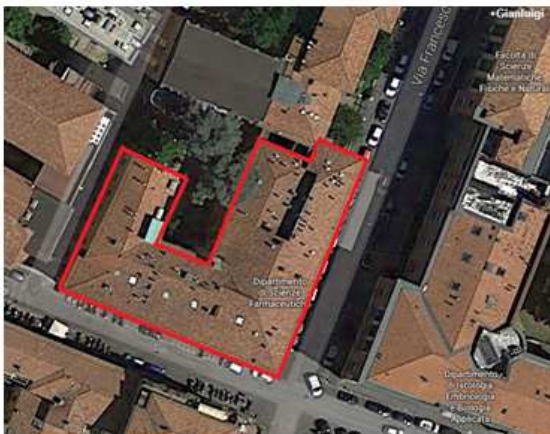
IDENTIFICAZIONE E CARATTERISTICHE GEOMETRICO-STRUTTURALI	Denominazione	"Belmeloro 6"			U.S. n.: 69	
	Indirizzo	Via Belmeloro, 6 - Bologna

Sede di	FaBiT - Dipartimento di Farmacia e Biotecnologie				
	Anno di costruzione	1920				
	Struttura portante	muratura in mattoni pieni e malta di calce; muratura incoerente (sopra portico)				
	Orizzontamenti	volte con catene; diaframmi flessibili e rigidi				
	Copertura	spingente leggera				
	Interventi successivi	riparazione danni strutturali				
	Numero di piani	4				
	Superficie [mq]	3,408	Volume [mc]	16,358		
Numero occupanti	100	Densità di occupazione	0.029			
Vulnerabilità non quantificabili	diffuse	Quadro fessurativo	assente

CAMPAGNA SPERIMENTALE E DIAGNOSTICA	Saggi demolitivi	3	Livello di conoscenza	LC1	Categoria suolo		C
	Prove endoscopiche solai	4	Fattore di confidenza	1.35	Cond. topografiche		ST=1.00
	Prelievi campioni muratura	25					
	Prove di scorrimento malta	3	Tipologia materiale	Muratura 1	Muratura 2	Cls	Acciaio
	Prove di compressione laterizi	7	Peso specifico [daN/mc]	1,800.00	1,800.00	-	-
	Prove con giunto inclinato	8	Resistenza a compressione [MPa]	4.00	2.40	-	-
	Prove di punzonamento malta	10	Resistenza a trazione [MPa]	-	-	-	-
	Prelievi campioni calcestruzzo	0	Resistenza a taglio [MPa]	0.15	0.06	-	-
	Prelievi barre di armatura	0	Modulo elasticità normale [MPa]	3,995.00	1,500.00	-	-
	Rilievi pacometrici (travi)	0	Modulo elasticità tangenziale [MPa]	-	-	-	-
Rilievi pacometrici (pilastri)	0	Coefficiente di sicurezza (per analisi lineari)	3.00	3.00	-	-

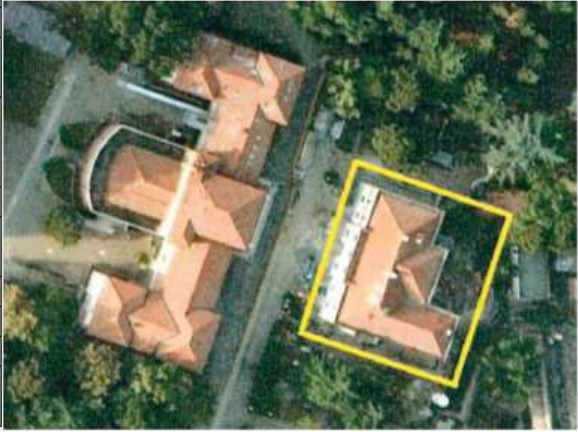
IDENTIFICAZIONE E CARATTERISTICHE GEOMETRICO-STRUTTURALI	Denominazione	"Filippo Re 8"			U.S. n.: 72					
	Indirizzo	Via Filippo Re, 8 - Bologna								
	Sede di	Dip. di Lingue, Letterature e Culture Moderne								
	Anno di costruzione	1931								
	Struttura portante	muratura in mattoni pieni e malta di calce								
	Orizzontamenti	diaframmi rigidi								
	Copertura	non spingente leggera								
	Interventi successivi									
	Numero di piani	5								
	Superficie [mq]	2,925	Volume [mc]	10,238						
	Numero occupanti	100	Densità di occupazione	0.034						
	Vulnerabilità non quantificabili	limitate	Quadro fessurativo	assente

CAMPAGNA SPERIMENTALE E DIAGNOSTICA	Saggi demolitivi	3	Livello di conoscenza		LC1		Categoria suolo		C	
	Prove endoscopiche solai	1	Fattore di confidenza		1.35		Cond. topografiche		ST=1.00	
	Prelievi campioni muratura	10								
	Prove di scorrimento malta	2	Tipologia materiale		Muratura 1	Muratura 2	Cl	Acciaio

Prove di compressione laterizi	15	Peso specifico [daN/mc]		1,800.00	-	-	-		
	Prove con giunto inclinato	8	Resistenza a compressione [MPa]		6.06	-	-	-		
	Prove di punzonamento malta	8	Resistenza a trazione [MPa]		-	-	-	-		
	Prelievi campioni calcestruzzo	0	Resistenza a taglio [MPa]		0.29	-	-	-		
	Prelievi barre di armatura	0	Modulo elasticità normale [MPa]		6,060.00	-	-	-		
	Rilievi pacometrici (travi)	0	Modulo elasticità tangenziale [MPa]		-	-	-	-		
	Rilievi pacometrici (pilastri)	0	Coefficiente di sicurezza (per analisi lineari)		3.00	-	-	-		
	VERIFICHE DI SICUREZZA MURATURE	Tipo di verifiche	Statiche		Sismiche					
Estensione delle verifiche		Globali		Globali				Locali		
Meccanismo considerato		Compressione	Compressione	Pressoflessione nel piano	Pressoflessione fuori piano	Taglio	Deformazione ultima nel piano	Ribaltamento	Flessione verticale	Flessione orizzontale
Elementi considerati		120	120				0	39	0

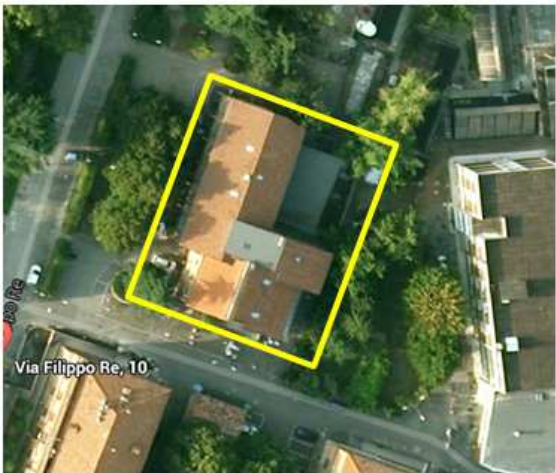
IDENTIFICAZIONE E CARATTERISTICHE GEOMETRICO-STRUTTURALI	Denominazione	"Filippo Re 10"

U.S. n.:	73
	Indirizzo	Via Filippo Re, 10 - Bologna									
	Sede di	Dip. di Lingue, Letterature e Culture Moderne									
	Anno di costruzione	1962									
	Struttura portante	muratura in mattoni pieni e malta di calce; telai in c.a. orditi in una sola direzione									
	Orizzontamenti	diaframmi rigidi									
	Copertura	non spingente pesante									
	Interventi successivi										
	Numero di piani	5									
	Superficie [mq]	3,185	Volume [mc]	10,829							
	Numero occupanti	100	Densità di occupazione	0.031							
Vulnerabilità non quantificabili	assenti	Quadro fessurativo	esteso

CAMPAGNA SPERIMENTALE E DIAGNOSTICA	Saggi demolitivi	8	Livello di conoscenza	LC1	Categoria suolo				C
	Prove endoscopiche solai	1	Fattore di confidenza	1.35	Cond. topografiche				ST=1.00
	Prelievi campioni muratura	8							
	Prove di scorrimento malta	1	Tipologia materiale	Muratura 1	Muratura 2	Cls	Acciaio		
	Prove di compressione laterizi	10	Peso specifico [daN/mc]	1,800.00	-	2,500.00			
	Prove con giunto inclinato	3	Resistenza a compressione [MPa]	12.16	-	11.62	-		
	Prove di punzonamento malta	9	Resistenza a trazione [MPa]	-	-	-	378.00		
	Prelievi campioni calcestruzzo	2	Resistenza a taglio [MPa]	0.30	-	-	-		
	Prelievi barre di armatura	0	Modulo elasticità normale [MPa]	12,159.00	-	23,013.00	210,000.00		
	Rilievi pacometrici (travi)	7	Modulo elasticità tangenziale [MPa]	4,800.00	-	-	-		
	Rilievi pacometrici (pilastri)	5	Coefficiente di sicurezza (per analisi lineari)	3.00	-	1.50	1.15

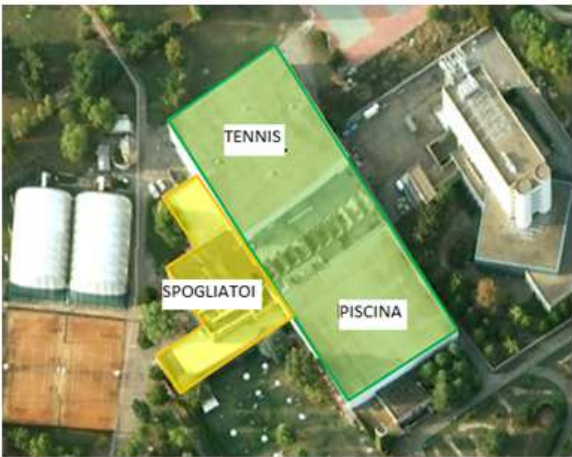
IDENTIFICAZIONE E CARATTERISTICHE GEOMETRICO-STRUTTURALI	Denominazione	"Centro Sportivo Record" - Spogliatoi			U.S. n.: 75			
	Indirizzo	Via del Pilastro, 8 - Bologna

Sede di	Centro Sportivo Universitario						
	Anno di costruzione	1975						
	Struttura portante	telai in c.a. orditi in due direzioni						
	Orizzontamenti	diaframmi rigidi						
	Copertura	non spingente pesante						
	Interventi successivi							
	Numero di piani	3						
	Superficie [mq]	3,153	Volume [mc]	11,981				
Numero occupanti	50	Densità di occupazione	0.016					
Vulnerabilità non quantificabili	limitate	Quadro fessurativo	assente

CAMPAGNA SPERIMENTALE E DIAGNOSTICA	Saggi demolitivi	0	Livello di conoscenza	LC2	Categoria suolo			C
	Prove endoscopiche solai	1	Fattore di confidenza	1.20	Cond. topografiche			ST=1.00
	Prelievi campioni muratura	0						
	Prove di scorrimento malta	0	Tipologia materiale	Muratura 1	Muratura 2	Cls	Acciaio	
	Prove di compressione laterizi	0	Peso specifico [daN/mc]	-	-	2,500.00		
	Prove con giunto inclinato	0	Resistenza a compressione [MPa]	-	-	25.70	-	
	Prove di punzonamento malta	0	Resistenza a trazione [MPa]	-	-	-	448.00	
	Prelievi campioni calcestruzzo	2	Resistenza a taglio [MPa]	-	-	-	-	
	Prelievi barre di armatura	1	Modulo elasticità normale [MPa]	-	-	19,132.00	210,000.00	
	Rilievi pacometrici (travi)	5	Modulo elasticità tangenziale [MPa]	-	-	-	-	
	Rilievi pacometrici (pilastri)	8	Coefficiente di sicurezza (per analisi lineari)	-	-	1.50	1.15

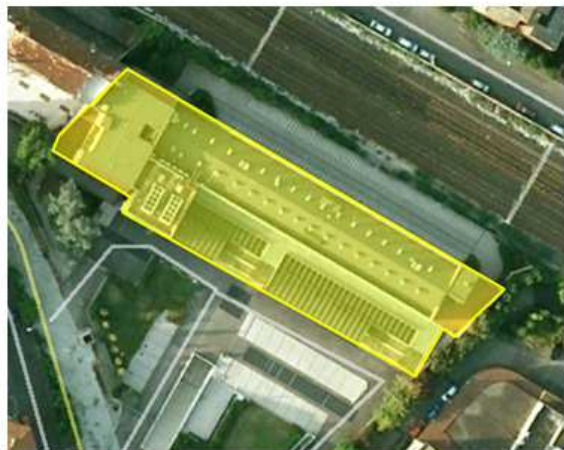
IDENTIFICAZIONE E CARATTERISTICHE GEOMETRICO-STRUTTURALI	Denominazione	"Aule Ranzani"			U.S. n.: 77			
	Indirizzo	Via Ranzani, 14 - Bologna

Sede di	Sale studio						
	Anno di costruzione	1959						
	Struttura portante	telai in c.a. orditi in due direzioni						
	Orizzontamenti	diaframmi rigidi						
	Copertura	spingente pesante						
	Interventi successivi							
	Numero di piani	5						
	Superficie [mq]	3,700	Volume [mc]	14,060				
	Numero occupanti	1,200	Densità di occupazione	0.324				
Vulnerabilità non quantificabili	estese	Quadro fessurativo	diffuso

CAMPAGNA SPERIMENTALE E DIAGNOSTICA	Saggi demolitivi	0	Livello di conoscenza	LC2	Categoria suolo		C		
	Prove endoscopiche solai	0	Fattore di confidenza	1.20	Cond. topografiche		ST=1.00		
	Prelievi campioni muratura	0							
	Prove di scorrimento malta	0	Tipologia materiale	Muratura 1	Muratura 2	Cls	Acciaio		
	Prove di compressione laterizi	0	Peso specifico [daN/mc]	-	-	2,500.00			
	Prove con giunto inclinato	0	Resistenza a compressione [MPa]	-	-	35.90	-		
	Prove di punzonamento malta	0	Resistenza a trazione [MPa]	-	-	-	324.00		
	Prelievi campioni calcestruzzo	3	Resistenza a taglio [MPa]	-	-	-	-		
	Prelievi barre di armatura	2	Modulo elasticità normale [MPa]	-	-	28,400.00	210,000.00		
	Rilievi pacometrici (travi)	8	Modulo elasticità tangenziale [MPa]	-	-	-	-		
	Rilievi pacometrici (pilastri)	6	Coefficiente di sicurezza (per analisi lineari)	-	-	1.50	1.15
